INFORMACIÓN DE SERVICIO

Tirones en el embrague

La causa puede ser un ajuste incorrecto del servoembrague

Fabricante:	Mercedes-Benz
Modelos:	Actros MP 2 (2003 -2008) Actros MP 3 (2008 -)
Tipo:	932, 933, 934 con código (GE2) EDC II (Electronic Drive Control) 930, 932, 933, 934, 940, 944 con código GE3 Mercedes PowerShift 930, 932, 933, 934 con código (GE7) Mercedes PowerShift 2

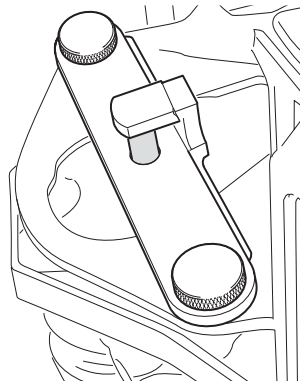
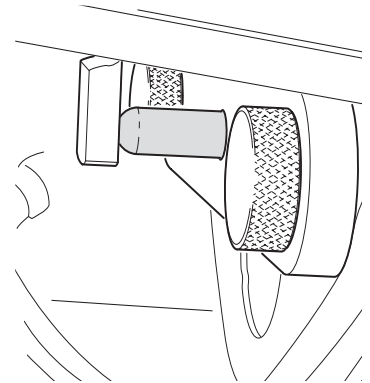
Fig. 2: Dispositivo de ajuste del fabricante del vehículo (n.º de artículo: 930 589 00 23 00)

- Retirar el taqué de la horquilla de desembrague, desenroscar la contratuerca y volver a colocar el taqué
- Montar el dispositivo de ajuste (fig. 2, izquierda)
- Girar el vástago del taqué hasta que se asiente sin holgura en el dispositivo de ajuste (fig. 2, derecha)
- Desmontar el dispositivo de ajuste
- Retirar el taqué y apretar la contratuerca
- Montar el taqué
